**Comune di Germagnano (TO)**  
**Piano Stralcio per l'Assetto Idrogeologico (PAI)**  
**Verifica di compatibilità idraulica ed idrogeologica**  
**delle previsioni dello strumento urbanistico**  
**Relazione geologico-tecnica**

ing. Accattino Giuseppe – ing. geol. Biolatti Giuseppe – arch. Dosio Paolo

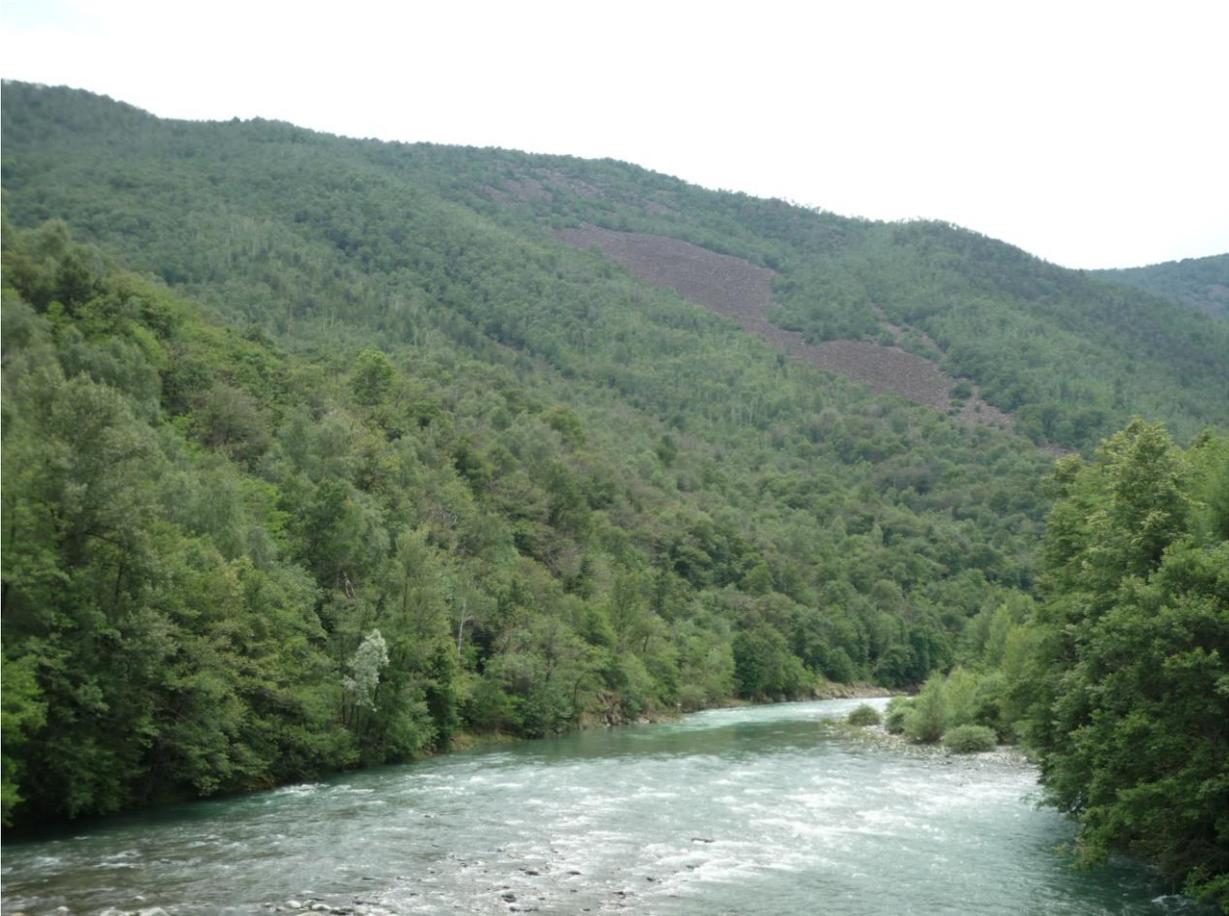
**Foto 1: immagine, a grande scala, dei corpi detritici che caratterizzano i versanti meridionali del territorio comunale di Germagnano; in primo piano l'alveo del fiume Stura di Lanzo.**

Come mostrano le immagini sopra riportate, la porzione più superficiale dei *block stream* è costituita da una coltre detritica a grossi blocchi (diametro medio variabile tra 0,2 e 1,8 m), da angolosi a subangolosi e di forma cubica, prismatica e cuneiforme, priva di matrice e caratterizzata da una tessitura *open-work*. Le geometrie che caratterizzano i blocchi qui presenti riflettono l'orientazione e la spaziatura reciproca dei sistemi di fratture e delle discontinuità mineralogiche che caratterizzano il substrato roccioso qui presente.

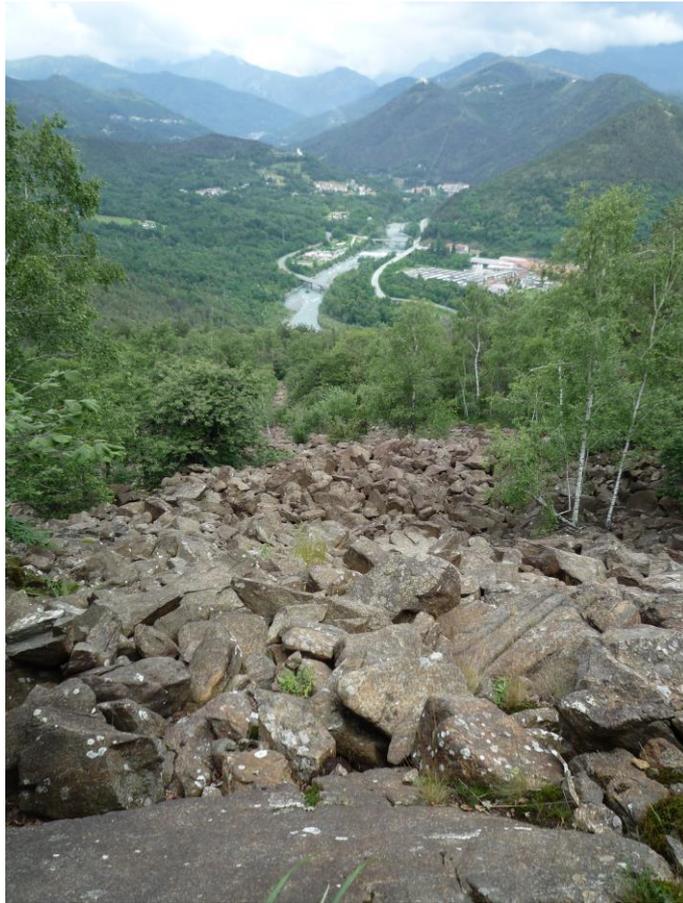
**Foto 2:** dettaglio dei *block stream* che caratterizzano il versante meridionale presente nel territorio comunale di Germagnano; in secondo piano è possibile osservare l'alveo della Stura di Lanzo ed il concentrico di Germagnano, in particolare l'area della ex cartiera ubicata nella parte occidentale del concentrico stesso.

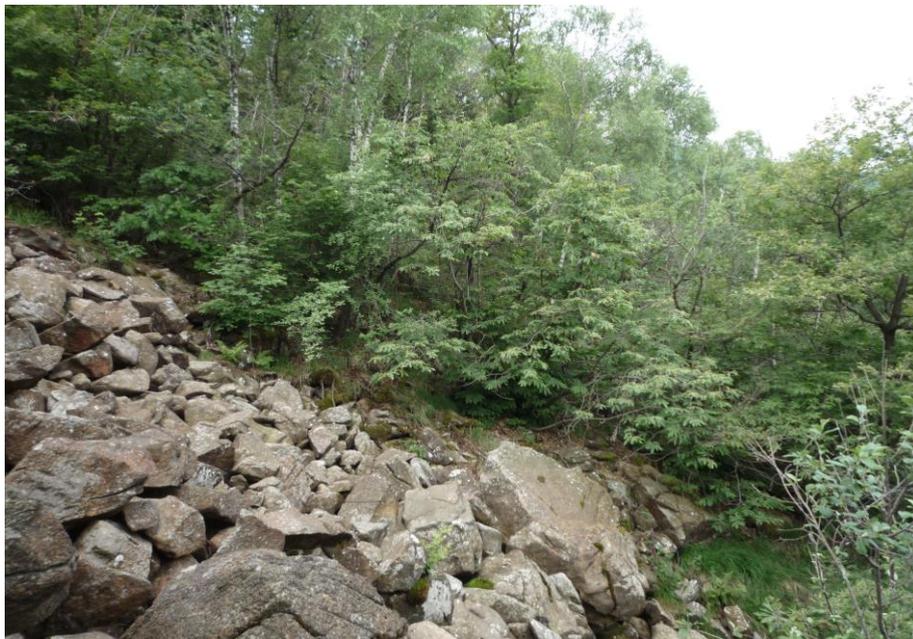
**Foto 3:** dettaglio del settore marginale di un *block stream*, caratterizzato dalla presenza di vegetazione che ne oblitera spesso i perimetri del corpo stesso.

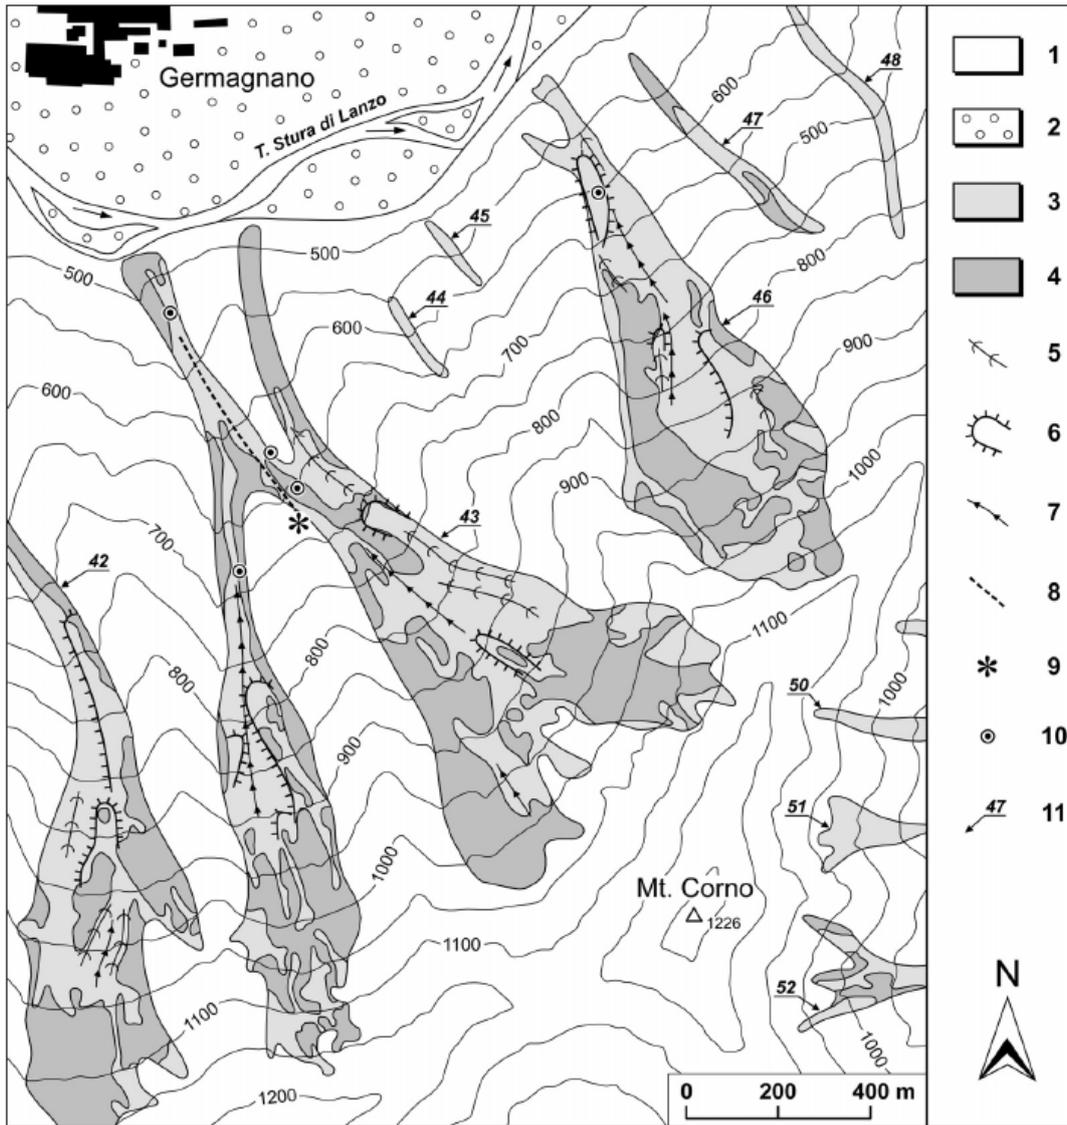
Fig. 5 - Schema geomorfologico dei *block stream* localizzati nel settore settentrionale del Massiccio Peridotitico di Lanzo, nei pressi di Germagnano. 1) substrato indifferenziato (peridotiti, peridotiti serpentinate e serpentinite); 2) depositi fluviali del T. Stura di Lanzo; 3) depositi detritici non vegetati; 4) depositi detritici colonizzati da vegetazione; 5) dorsali longitudinali; 6) lobi; 7) depressioni longitudinali; 8) fascia detritica di pirosseniti; 9) affioramento di pirosseniti; 10) sorgenti; 11) numero identificativo dei *block stream*.

Geomorphologic sketch-map of the *block streams* on northern part of the Lanzo Peridotitic Massif near Germagnano. 1) undifferentiated bedrock (peridotites, serpentinitic peridotites and serpentinites); 2) fluvial deposits of the Stura di Lanzo Stream; 3) bare blocky deposits; 4) vegetated blocky deposits; 5) longitudinal ridges; 6) lobes; 7) longitudinal furrows; 8) pyroxenitic band; 9) pyroxenite outcrop; 10) springs; 11) identification code of the *block streams*.

Nel seguito si riporta un'immagine tratta dallo studio di Fioraso & Spagnolo (2009), in cui vengono definiti nel dettaglio alcuni *block stream* che caratterizzano il versante meridionale del territorio comunale di Germagnano.

Spesso tali corpi sono caratterizzati da dorsali localizzate in prossimità dei margini laterali dei *block stream*, rispetto ai quali risultano sopraelevate di 6-8 m, alle quali si accompagnano spesso depressioni longitudinali, profonde fino ad un massimo di 4-6 m, larghe circa 10-15 m ed allungate per decine o centinaia di metri parallelamente all'asse del *block stream*.

Sulla superficie sono inoltre presenti lobi, larghi decine di metri e rilevati fino a 8 m rispetto alla circostante superficie; le fronti dei lobi sono generalmente molto acclivi (35-45°).

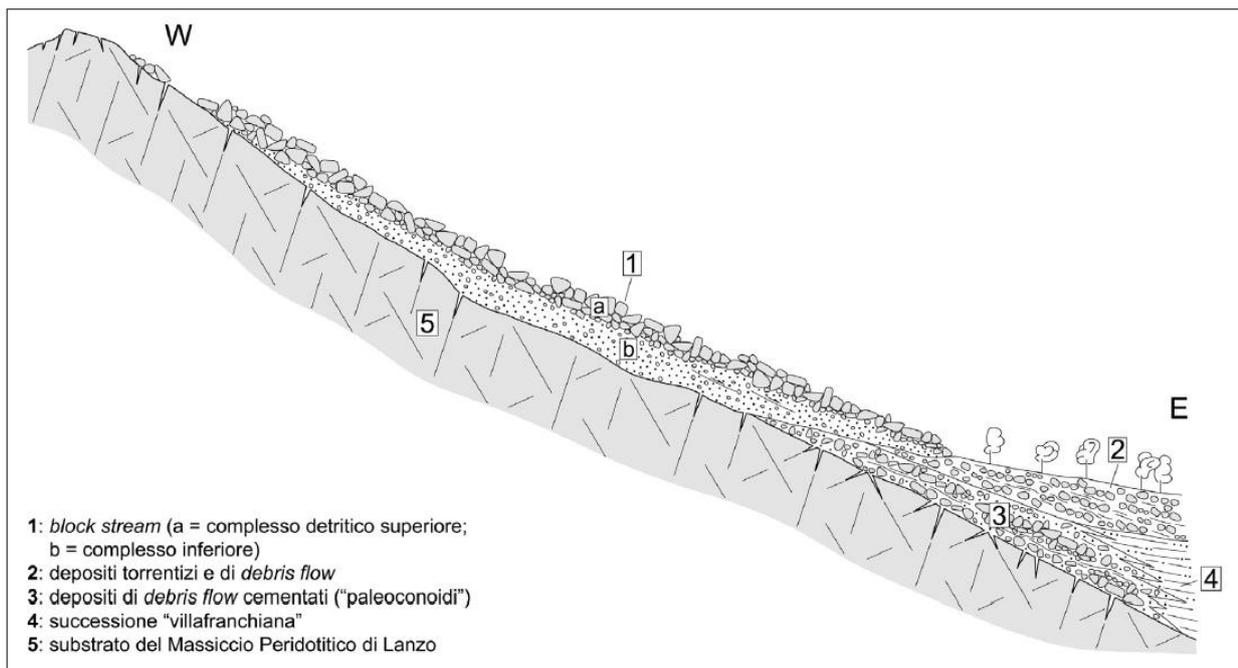
Fig. 12 - Schema dei rapporti stratigrafici tra i *block stream* e la successione pliocenico-pleistocenica affiorante sul versante orientale del Massiccio Peridotitico di Lanzo (non in scala).

**Figura 2: schema dei corpi detritici costituenti i *block stream*, tratto dallo studio di Fioraso & Spagnolo (2009).**

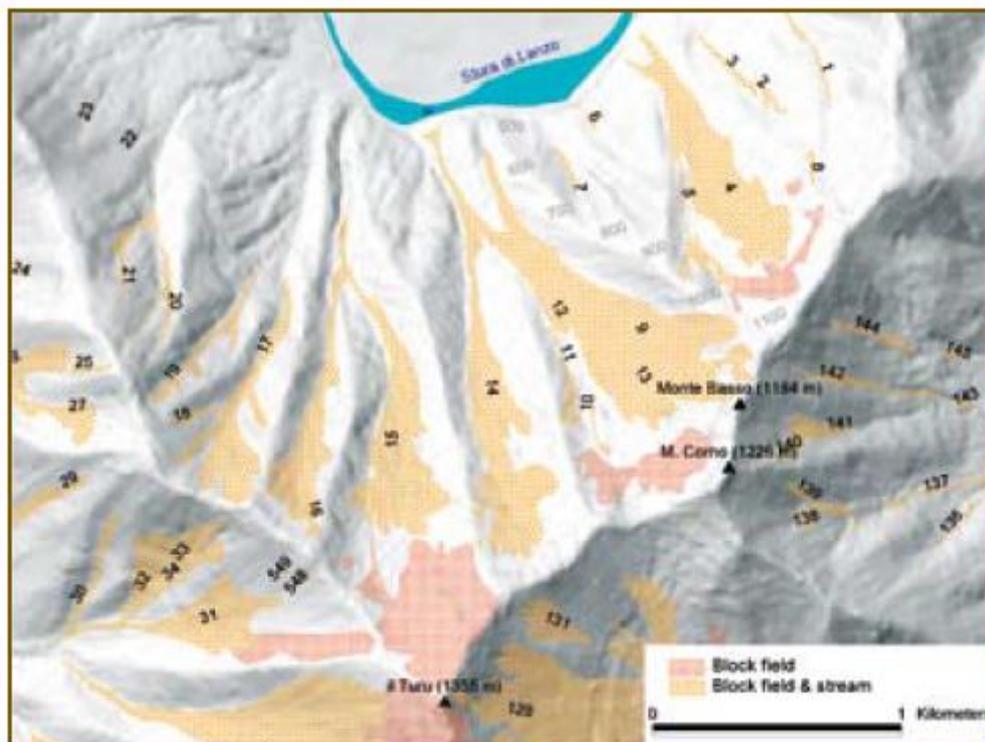
**Figura 3: stralcio della carta delle coperture detritiche del Complesso Ultrabascico di Lanzo (modificata) riferito al versante settentrionale del M. Turu, tratto dallo studio di ARPA Piemonte (2011).**

In corrispondenza del territorio comunale di Germagnano sono stati individuati prevalentemente esclusivamente *block field & stream* (cfr. fig. 3).

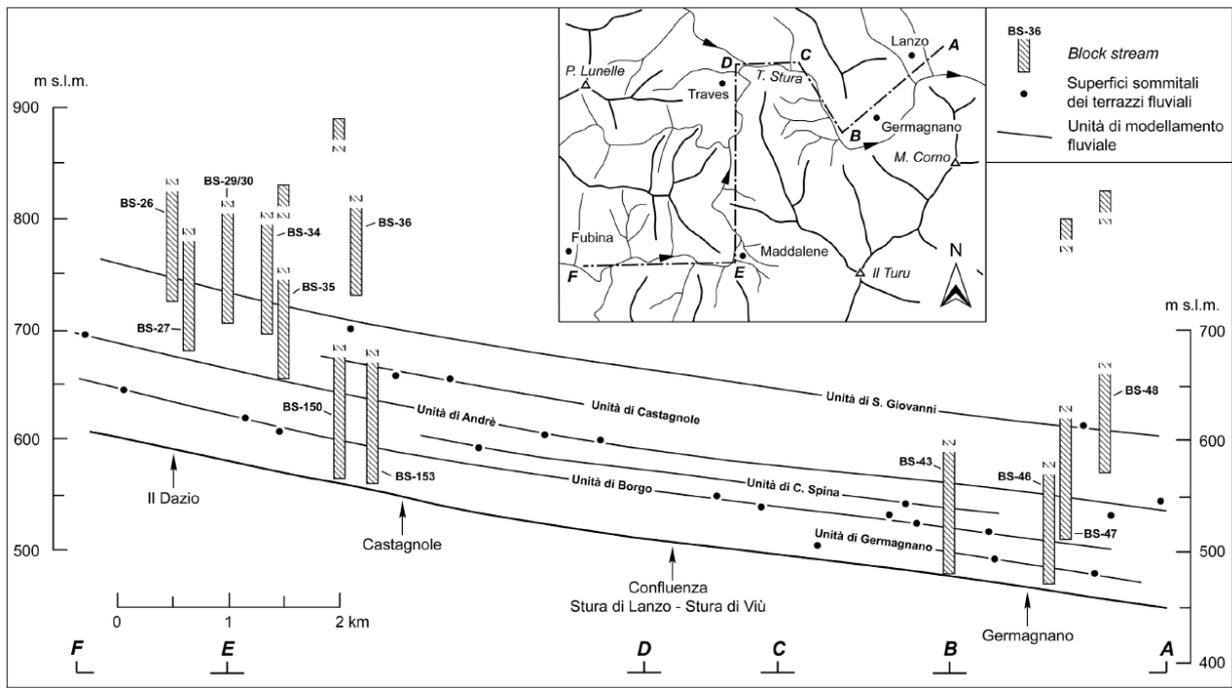
Figura 4: profilo morfostratigrafico realizzato lungo l'asse vallivo del fiume Stura di Lanzo, tra gli abitati di Viù e Lanzo, che evidenzia il rapporto di intersezione dei *block stream* con le unità di modellamento fluviale. Tratto dallo studio di Fioraso & Spagnolo (2009).

Di seguito viene riportato un profilo, tratto dallo studio di Fioraso & Spagnolo (2009), tracciato lungo l'alveo del fiume Stura di Lanzo, tra gli abitati di Viù e Lanzo, che mostra la presenza di 6 unità, sospese fino a 150-160 m dall'alveo del corso d'acqua, di età compresa tra il Pleistocene medio (Unità di S. Giovanni e di Castagnole) e l'Olocene (Unità di Germagnano). Il profilo evidenzia chiaramente come le unità siano intersecate in più punti e a quote diverse da almeno 11 *block stream*, le cui fronti giungono in lambire l'alveo del fiume Stura di Lanzo, come già indicato per i corpi che si dipartono dal M. Corno, risultando così modellato anche in parte dall'evoluzione fluviale; ciò conferma la presenza di movimenti sviluppati a spese delle coltri detritiche quanto meno attivi fino a buona parte dell'Olocene.

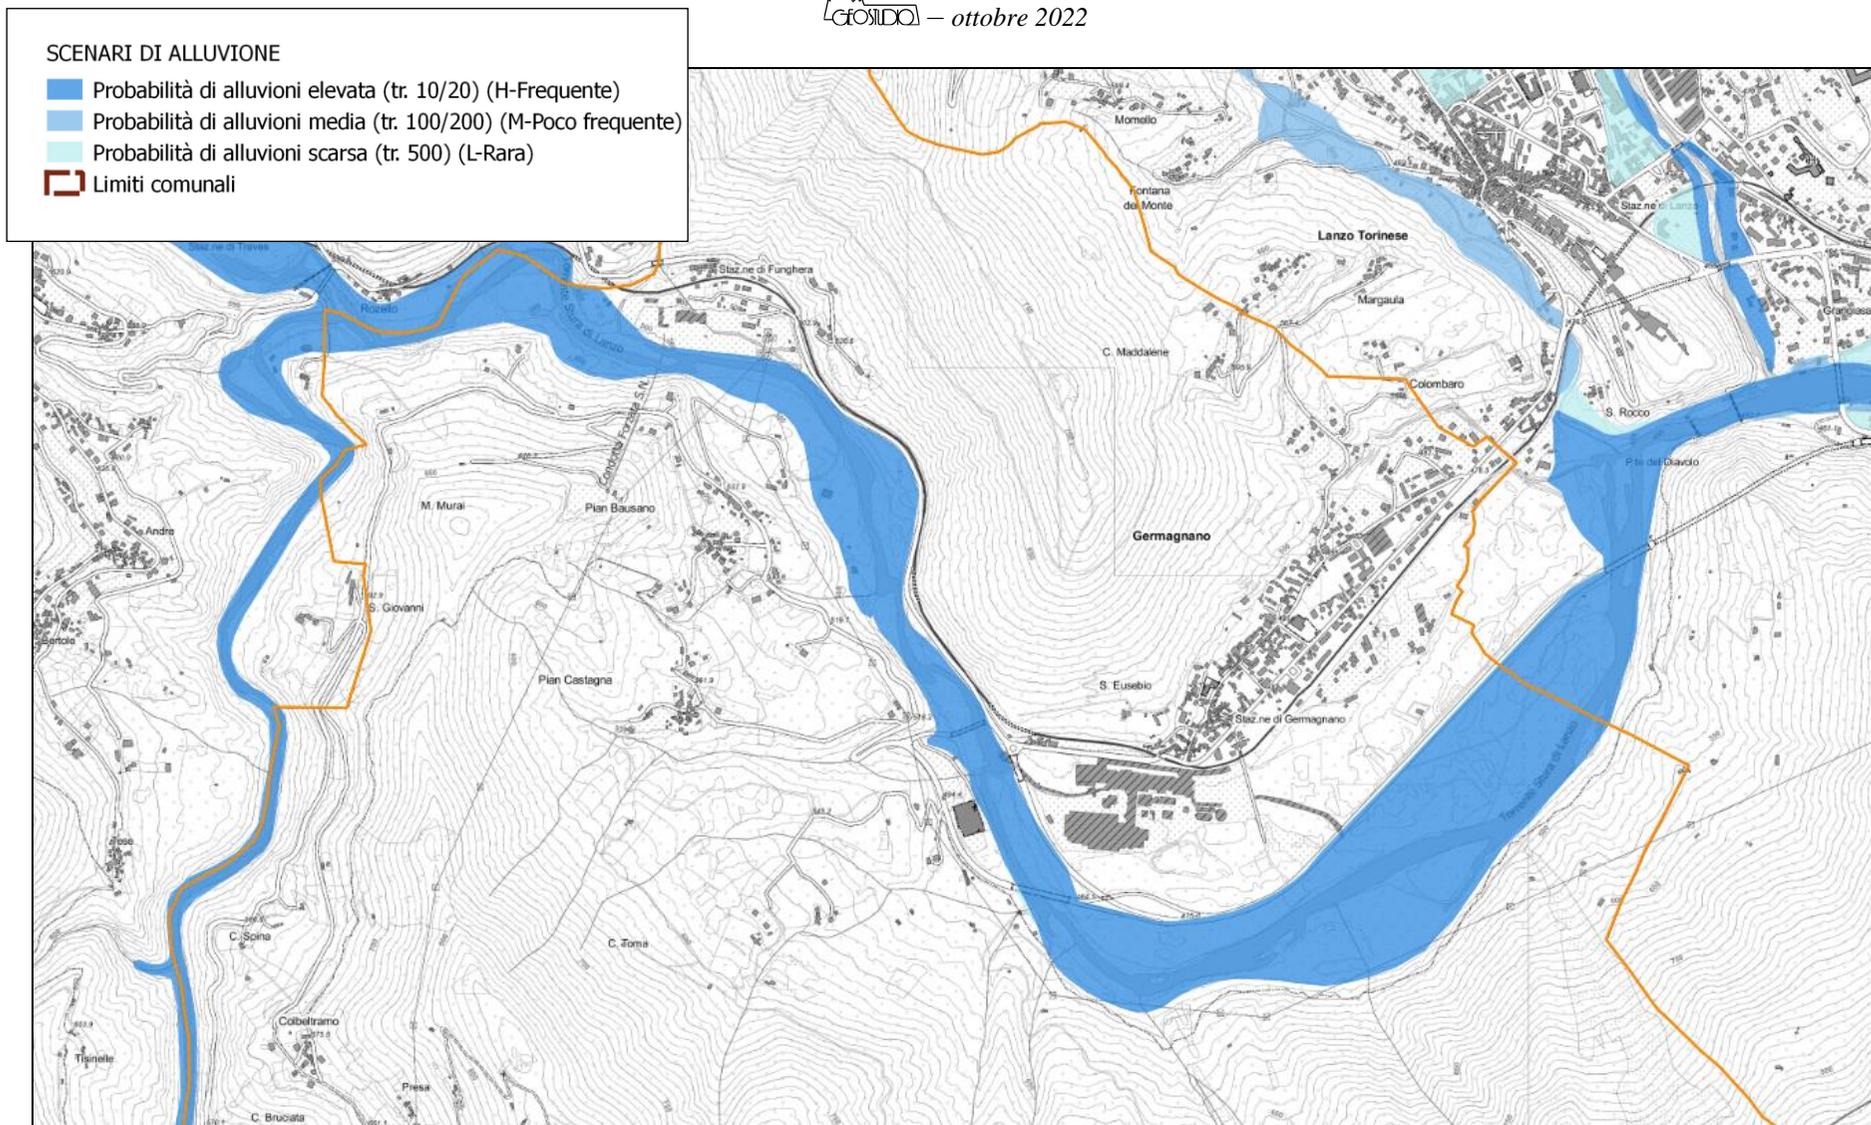
Figura 5: estratto, fuori scala, della mappa di pericolosità della nuova Direttiva Alluvioni, tratta dal sito della Regione Piemonte ([http://osgis2.csi.it/webgisAtlante/qgiswebclient.html?map=qgis\\_cloud/direttiva\\_alluvioni](http://osgis2.csi.it/webgisAtlante/qgiswebclient.html?map=qgis_cloud/direttiva_alluvioni)).

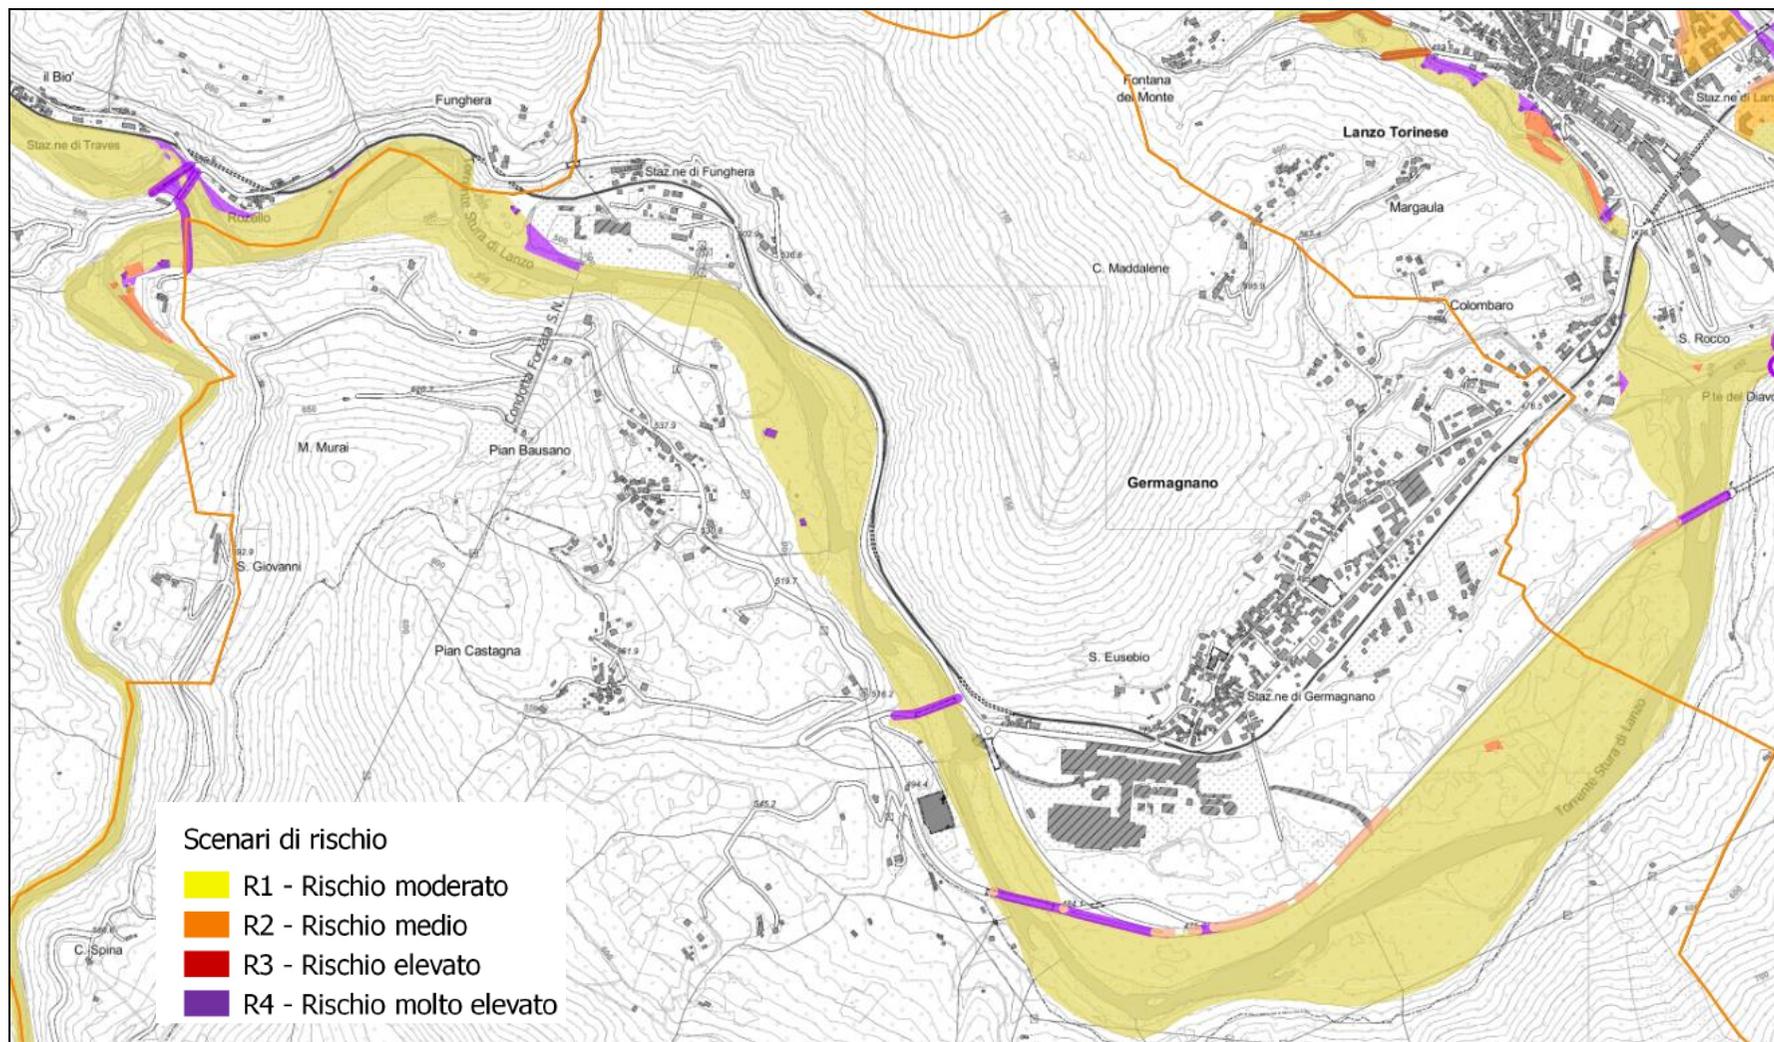
Figura 6: estratto, fuori scala, della mappa di rischio della nuova Direttiva Alluvioni, tratta dal sito della Regione Piemonte ([http://osgis2.csi.it/webgisAtlante/qgiswebclient.html?map=qgis\\_cloud/direttiva\\_alluvioni](http://osgis2.csi.it/webgisAtlante/qgiswebclient.html?map=qgis_cloud/direttiva_alluvioni)).

Analizzando invece la mappa di rischio, si può notare come la maggior parte delle aree alluvionabili sia interessata da aree comprese nelle zone definite R1, ovvero caratterizzate da rischio “moderato”. Esistono invece alcune aree ricadenti in zona R2 (rischio medio) o R4 (rischio molto elevato) in quanto trattasi prevalentemente di attraversamenti lungo la Stura di Lanzo, o viabilità importanti localizzate nelle immediate vicinanze del corso d’acqua, e quindi potenzialmente soggette ad eventuali fenomeni di esondazione in caso di eventi meteopluviometrici importanti.
